**XXII SNPTEE
SEMINÁRIO NACIONAL
DE PRODUÇÃO E
TRANSMISSÃO DE
ENERGIA ELÉTRICA**

BR/GTM/33
13 a 16 de Outubro de 2013
Brasília - DF

**PREVENÇÃO DE FALHA EM TRANSFORMADOR TRIFÁSICO 525 KV PELA MONITORAÇÃO ON-LINE DE
TANGENTE DELTA DE BUCHAS**

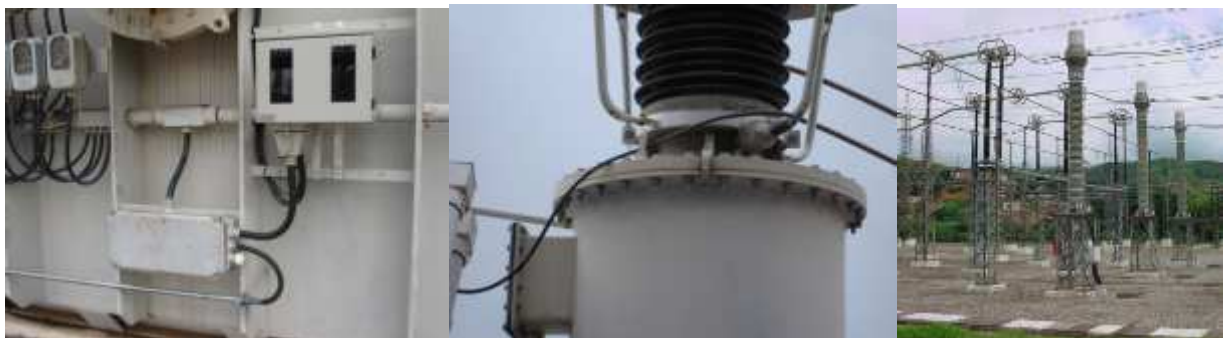
Figura 03: Detalhe das instalações do Sistema de Monitoração realizadas na SE Mesquita, da Cemig

Em meados de 2005 a Cemig, de forma pioneira, instalou o monitor de buchas condensivas BM da Treetech nas buchas de 550 kV e 245 kV do Autotransformador T-2 da SE Mesquita. Nesta oportunidade também foi instalado o sistema em um TC de pedestal de 550 kV que faz parte do mesmo barramento deste autotransformador. A escolha foi motivada pelas suspeitas em relação a uma determinada família de buchas com histórico de falhas no setor elétrico. Na figura 03 podemos observar detalhes da instalação física do monitor de buchas no autotransformador e no TC de pedestal.

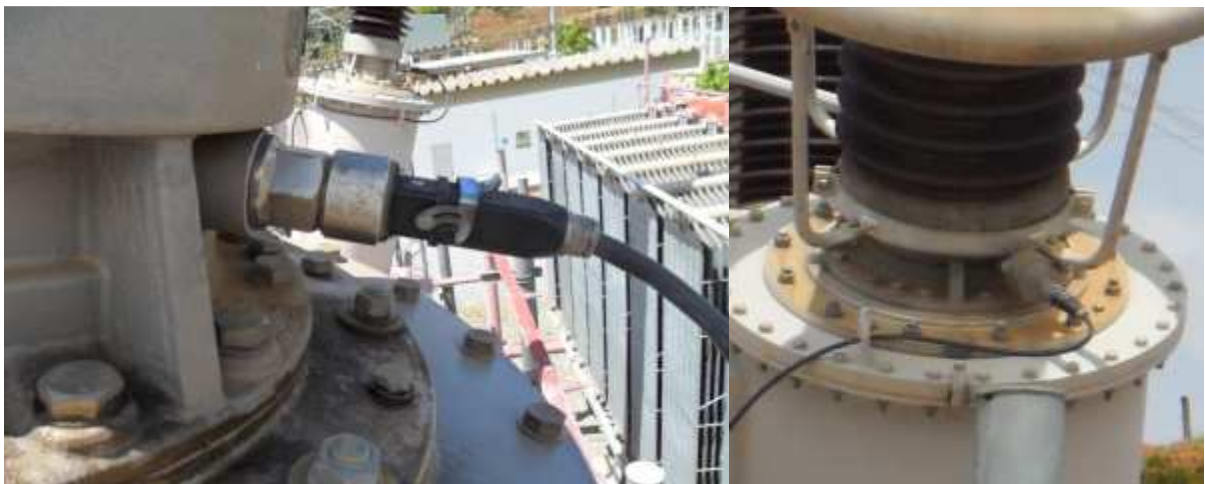
Figura 04: Detalhe dos adaptadores de tap utilizados no sistema de monitoração de buchas BM na SE Mesquita.

Para que a medição das correntes de fuga provenientes do tap de teste ou do tap de tensão seja realizada de forma segura e eficaz, são necessários adaptadores que servirão de interface elétrica e mecânica entre o tap e os circuitos elétricos que conduzirão a corrente até o local de medição. Os adaptadores de tap utilizados na aplicação da Cemig possuem todos os requisitos para atender a esta aplicação com desempenho e segurança. Na figura 04 são mostrados alguns detalhes desta instalação.

Realizando-se uma análise simplificada poder-se-ia considerar que o adaptador de tap é apenas uma tomada para permitir o contato elétrico entre o tap da bucha e a entrada de medição do monitor de buchas. Esta simplificação mostra-se tanto errônea quanto perigosa, já que devemos levar em consideração que o tap da bucha nunca deve permanecer aberto. Dentre as características elétricas que o adaptador deve possuir, para atender aos requisitos de segurança e desempenho da monitoração, destacam-se o seu desenho mecânico diferenciado e a proteção contra falha na conexão elétrica do circuito de medição ou caso de ocorrer uma desconexão acidental.

O adaptador de tap utilizado possui em seu interior um circuito de proteção com dupla função. A primeira é a proteção redundante contra abertura do tap em caso de desconexão acidental dos cabos de ligação entre o adaptador e o módulo de medição do monitor de buchas. Esta proteção tem efeito instantâneo, entrando em ação e limitando a tensão em qualquer parte do circuito secundário do adaptador de tap em ≈ 15 Vac. As proteções utilizadas podem conduzir por tempo indeterminado e são dimensionadas para ensaio de impulso (BIL) 2.050 kV - bucha 765kV. Além disto, cada adaptador possui dupla proteção, que atuando paralelamente, provê proteção redundante.

Estas características são asseguradas por um desenho mecânico que torna estas proteções inacessíveis durante o manuseio e instalação do adaptador. A segunda função é a proteção primária contra sobrecorrentes (vários kA) e sobretensões associadas, que ocorrem no tap da bucha em caso de sobretensões causadas por manobras de chaveamento ou impulsos atmosféricos. Essa função é complementada pela proteção secundária existente no interior do próprio BM, de tal forma que as proteções primária e secundária atuam em conjunto, de forma coordenada, para evitar danos ao BM e ao adaptador.

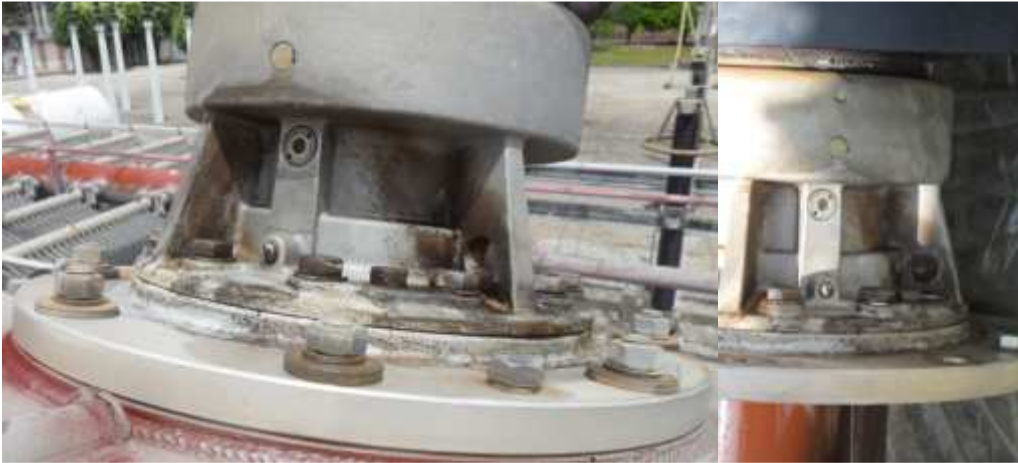
Nesta oportunidade também foi realizada uma inspeção visual na bucha a fim de tentar determinar uma possível causa para o defeito apresentado. A equipe de manutenção da Cemig detectou um local onde havia um pequeno vazamento de óleo na parte inferior da bucha, próximo a flange. Este vazamento poderia ser a causa do sintoma apresentado. Na figura 06 é mostrado o ponto de vazamento detectado.

Figura 06: Equipe Cemig realizando a troca da bucha defeituosa.

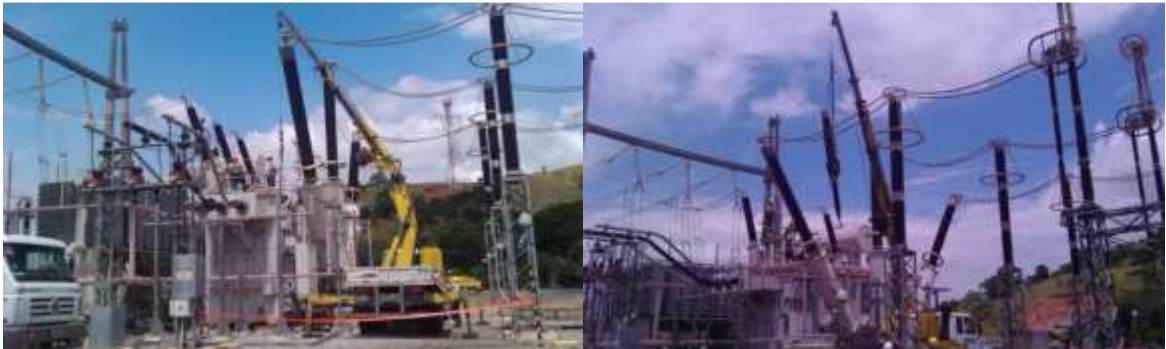
Figura 07: Equipe Cemig realizando a troca da bucha defeituosa.

No dia 28/02/2011 foi realizada a manutenção para a troca da bucha defeituosa. A Figura 07 mostra algumas etapas da operação realizada pela equipe da Cemig.

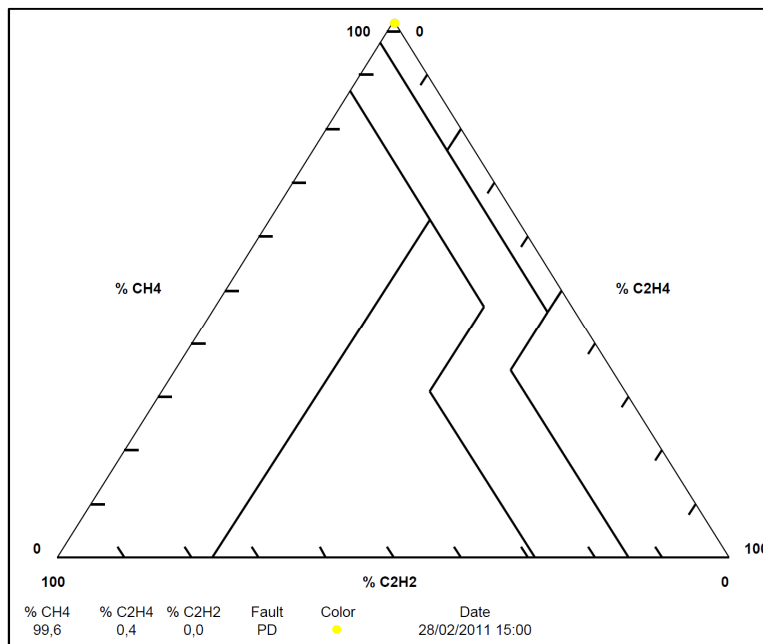
Pode-se notar que o resultado desta análise gás-cromatográfica apresentou valores elevados de H₂, confirmando a existência de um defeito. A correlação dos outros gases pelo método de do Triângulo de Duval, apresentado na Figura 08, mostra que este defeito encontra-se em estado inicial, podendo ser tipificado como descargas parciais de baixa energia, com indícios de evolução para descargas parciais de média energia. Não foram encontrados gases combustíveis indicadores de arco e elevado sobreaquecimento, como o C₂H₄ e C₂H₂, o que se mostra coerente com o fato de não ter havido alteração significativa da capacitância.

Figura 08: Triângulo de Duval e suas zonas de diagnóstico
